AUDITORIA DE CONFORMIDADE NO SETOR DE PATRIMÔNIO

Relatório Técnico
Exercício de 2018

Relatório Técnico: 004/2018

Assunto: Auditoria preventiva para verificar relação de bens móveis, imóveis e veículos sucateados e para analisar os procedimentos de rotinas internas, bem como conferir os lançamentos contábeis dos bens permanentes.

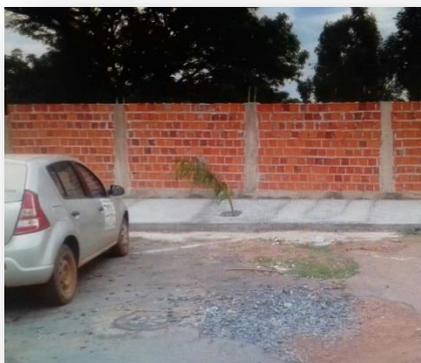
Para os terrenos que contém a fossa de filtro, localizados no bairro Santa Isabel e Residencial Tarumã, identificou-se que 2 (dois) deles estão cercados.

Figura 1 – Terreno onde se encontra fossa filtro, local: Rua B – Santa

5.5.1.3. Recomenda-se que se inicie o processo de retomada dos terrenos do DAE/VG que foram invadidos.

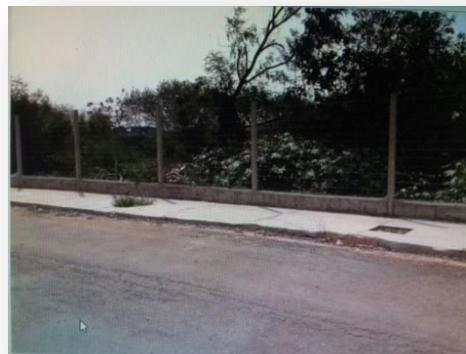
Figura 2- Terreno onde se encontra lagoa de esgoto, local: Rua 9 - Residencial Tarumã.

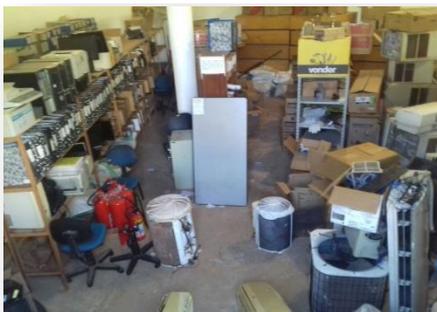
O arquivo morto que deveria ser um local de armazenamento de documentos tornou-se um depósito de bens.

Foto 3 - Situação do arquivo morto.

- 5.8.1.1.** Recomenda-se a imediata organização do arquivo morto, com a retirada de todas as carcaças, materiais de

almoxarifado e Equipamento de Proteção individual, de modo a tornar-se exclusivamente um local para armazenamento de documentos de exercícios anteriores.

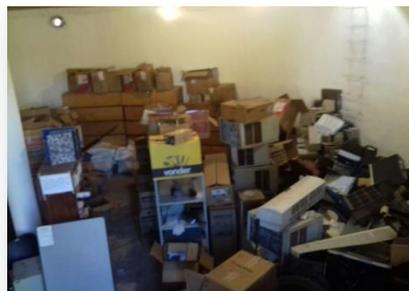
Ao analisar o arquivo morto, observou-se que este local não contém apenas documentos de exercícios anteriores como também bens inservíveis, equipamentos de proteção individual e carcaça de bens permanentes.

Foto 4- Bens inservíveis e carcaças aglomeradas no arquivo morto.

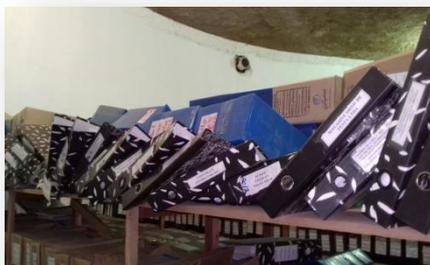
Com base em análise *in loco*, constatou-se ser um local significativamente quente e sem ventilação, mas o que chama atenção é o fato de ter documentos importantes no mesmo local que contem carcaças de bens.

Foto 5 - Desorganização de documentos.

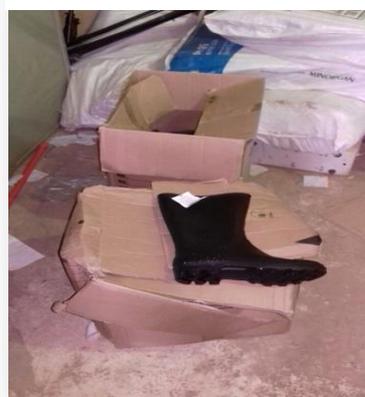
Conforme análise, não foi possível identificar condições mínimas necessárias de armazenamento dos equipamentos de proteção individual (EPI), o que inviabiliza o controle de entrada e saída desses EPIs, essas condições dificultam o trabalho realizado pelo responsável técnico.

Foto 6 - Falta de armazenamento de EPIs.

5.8.1.2. Recomenda-se providenciar uma sala adequada para armazenamento dos EPIs de modo a possibilitar o controle desses equipamentos.

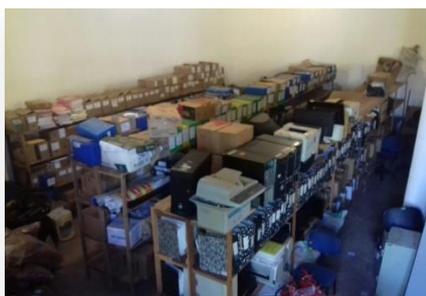
Foto 7 - Bens inservíveis na prateleira onde contém documentos.

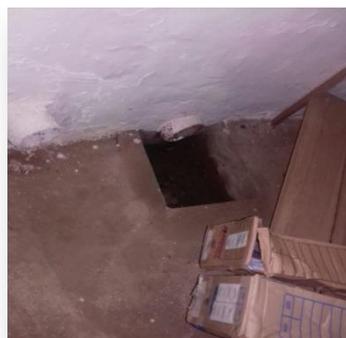
Observou-se ainda, caixa por onde escoar a água da chuva sem proteção, isso torna susceptível a acidentes de trabalho, isso por está próximo à prateleira que contem documentos.

Foto 8 - Caixa aberta próximo à prateleira.

5.8.1.3. Recomenda-se providencias quanto à caixa que se encontra sem proteção.
